CONSTRUCCIONS AL VOLTANT DE CAN LLONG

TEULERIES i FORNS DE CALÇ

RESTES ETNOLÒGIQUES DEL NOSTRE PASSAT RECENT 2

2011

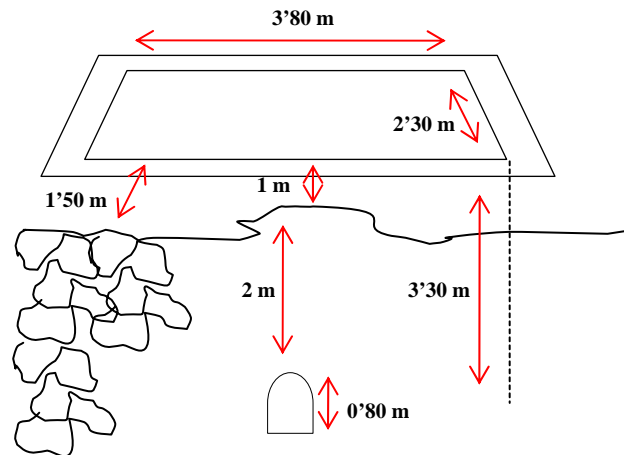
La nova teuleria que descrivim (*punt 4 del plànol*), no te la graella que havia de sostenir els maons, ni sembla que s'hagués acabat de fabricar mai. Només es conserva l'olla amb la porta per la part més ampla, i en un estat força castigat. És curiós que hi hagi el que semblen reparacions, amb maons contemporanis, que no sabem interpretar. Potser encara algú va voler fer un últim intent de restaurar-lo abans d'oblidar l'ofici, o simplement es va aprofitar l'estructura per a altres usos, que desconeixem.

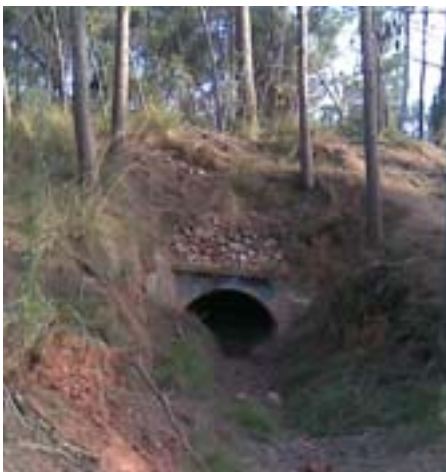
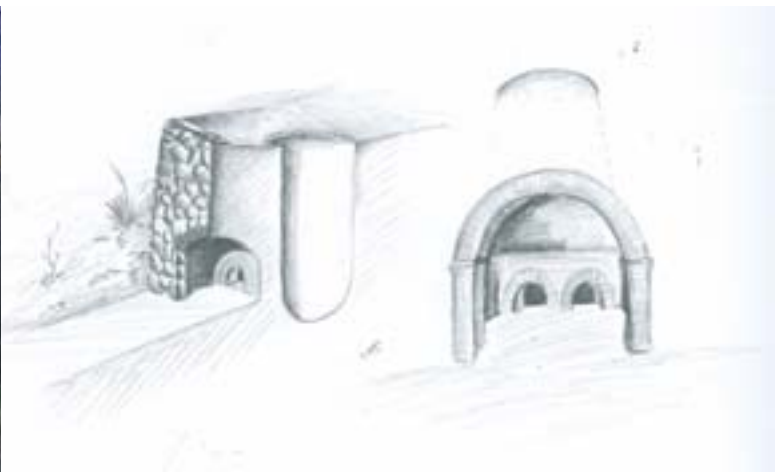
2- Forn de Calç a Can Cerdans.

En veure'l per primer cop dona la impressió de ser un túnel que travessa la muntanya. Un cop ens apropem es veu clarament que és un pòrtic, que dona pas a dues boques petites que serveixen per alimentar el foc. El dubte raonable va sorgir en veure que les propietats del forn, com l'espai que ocupava, s'ajustaven més a les necessitats d'una teuleria que les d'un forn de calç. Aigua, fang, esplanada d'assecat, forn,... . El cert és que es podria haver fet servir per a les dues coses. Tot i que les evidències demostren que era una calcinera, per la runa abandonada d'aquest producte, com sempre, però, resta fer una neteja en profunditat per a garantir aquesta última afirmació.

Creiem que es troba en un estat prou bo per ser recuperat. La forma de l'olla per la part superior es veu sencera ,i sembla que es va optar per omplir-la de sorra, per evitar possibles accidents. Just quan estàvem elaborant aquest document uns paletes van tancar la boca per a evitar-ne l'ocupació temporal pels sense sostre.

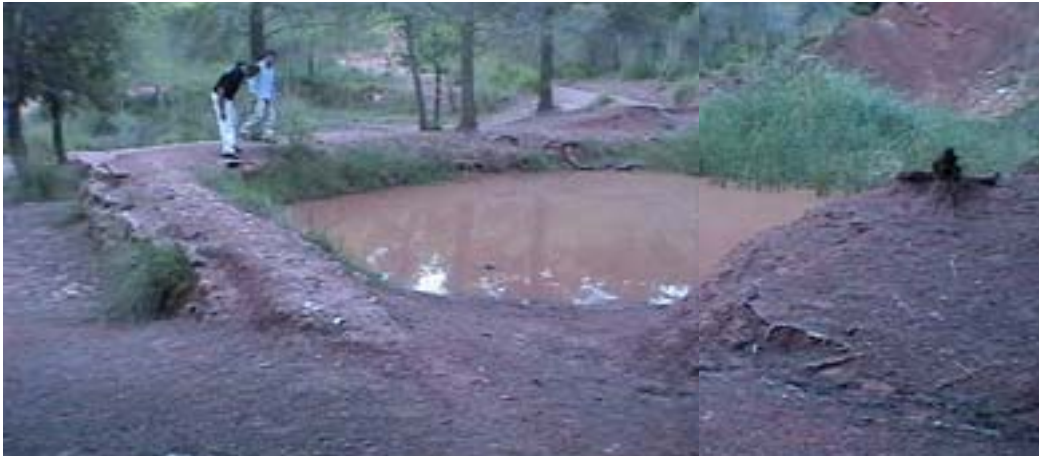
3- Rescolsa d'aigües pluvials i antiga pedrera.

Es troba a uns cinquanta metres de la calcinera anterior. No sabem del cert si eren independents o complementàries, tot i que s'ha fet servir per regar camps, segons testimonis orals.

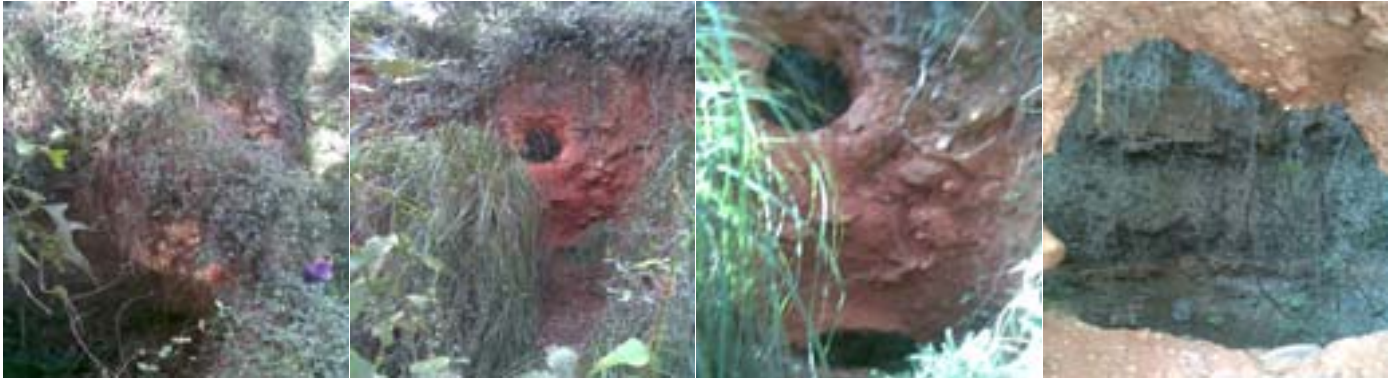
7- 2 forns de calç, o una nova teuleria i un forn de calç.

Es troben en un estat lamentable. Un molt trencat amb una figuera que surt del mig. I l'altre que conserva la porta, un tros del mur de pedra de protecció en un lateral, i sembla que la erosió ha obert una finestra. Tots dos es troben dos metres de la riera.

Amplada d'un diàmetre de 3 m per uns 4 m de fundaria aproximadament.

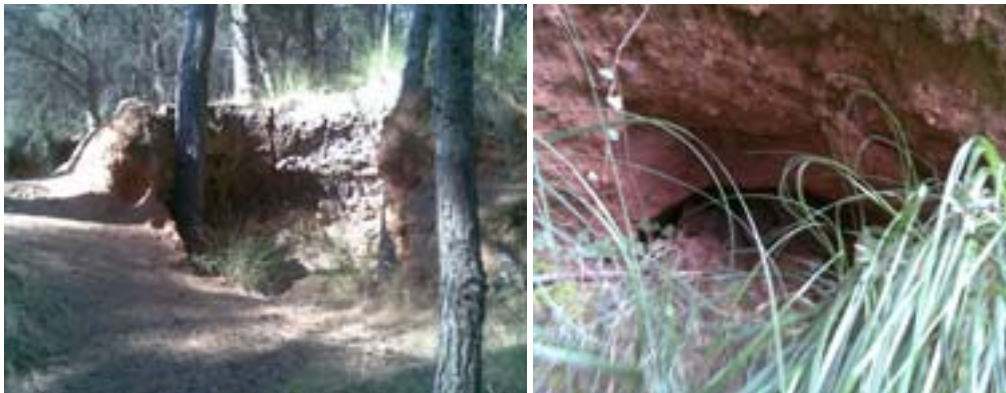
9 - Forn de calç i forat a peu de riera.

Amb una amplada de 4'70 i un pi que neix del seu interior. La seva ubicació marca una prematura degradació, ja que es troba en un tallat d'argila molt elevat. Just a sota del tallat es veu un intent de forat, tot i que no hi veiem cap relació.

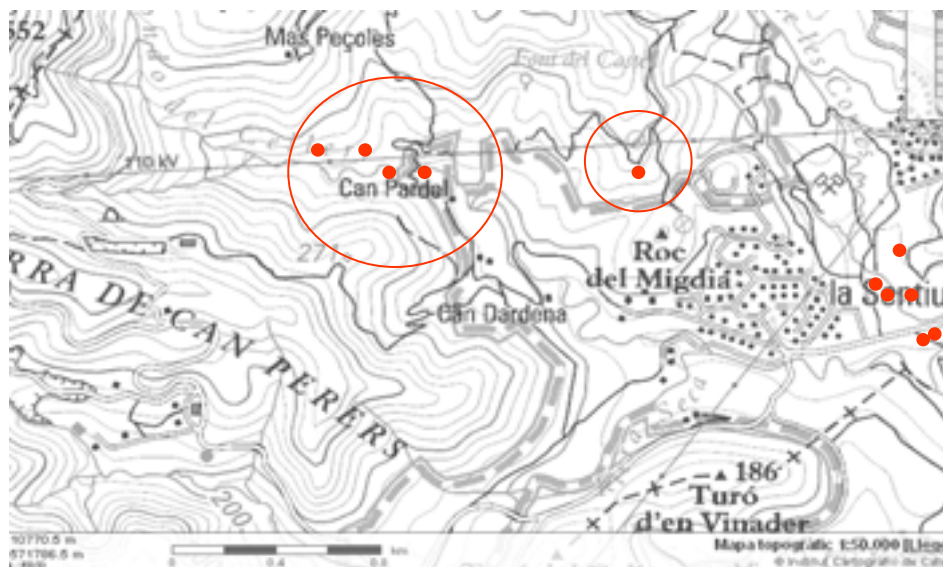
11 - Forn de calç a prop del dipòsit abandonat.

Solitari pujant cap al dipòsit. Cercant la pedra calcària que comença a ser visible. Ens ha fet plantejar dubtes per la seva ubicació. Lluny de construccions i en un lloc molt elevat.
