CONSTRUCCIONS AL VOLTANT DE CAN LLONG

TEULERIES i FORNS DE CALÇ

RESTES ETNOLÒGIQUES DEL NOSTRE PASSAT RECENT 2

2011

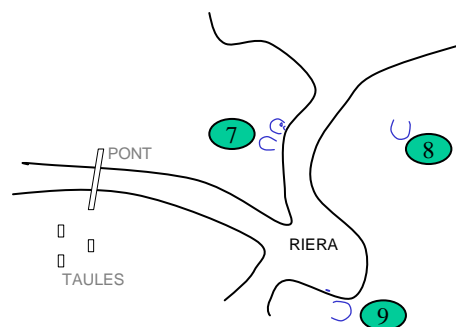
9 - Forn de calç i forat a peu de riera.

Amb una amplada de 4'70 i un pi que neix del seu interior. La seva ubicació marca una prematura degradació, ja que es troba en un tallat d'argila molt elevat. Just a sota del tallat es veu un intent de forat, tot i que no hi veiem cap relació.

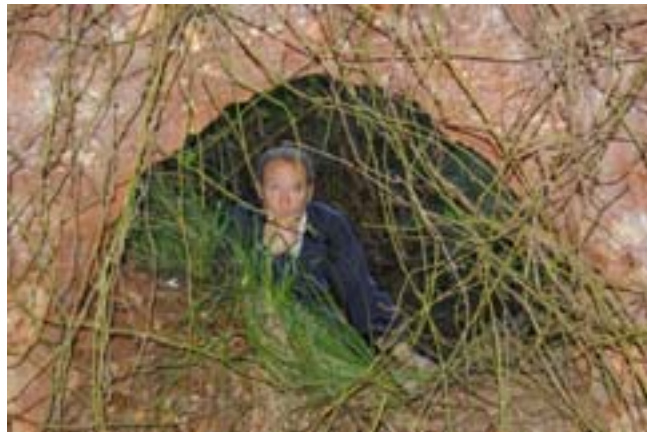
10 - tres forns de calç seguint el camí a les agulles i una altra construcció dubtosa.

Després, sortint de la pista hi ha un forat de la roca de pedra que sembla haver estat cremat. No el descartem com a forn.

El següent el trobem ja en la pista que puja cap a les agulles fent la primera baixada. Un mur de pedra solitari el delata, junt amb un corriol que passa per el seu darrera deixant pràcticament l'olla solitària. Manté tota la estructura. El que ens fa encuriosir és el corriol que passa per la seva esquena, ja que sembla un camí obert posteriorment.

L'últim, el localitzem en creuar novament la riera, cinquanta metres abans de trobar un celler abandonat. Tot i que ha perdut alguna pedra de la porta, està sencer. És pot ser el més gran de tots, encara que les bardisses ens han impossibilitat fer una mesura.
